FOGLIA サドルバック#58109のアタッチメント内のナット交換方法について

2011年5月27日
株式会社トップ

【製品】 Foglia サドルバック#58109

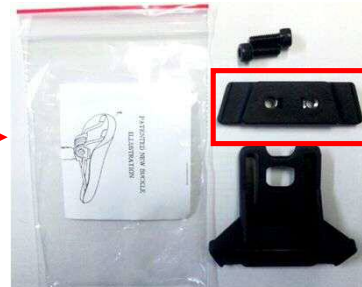
【内容物画像】

バック内に入っております

対象部品です

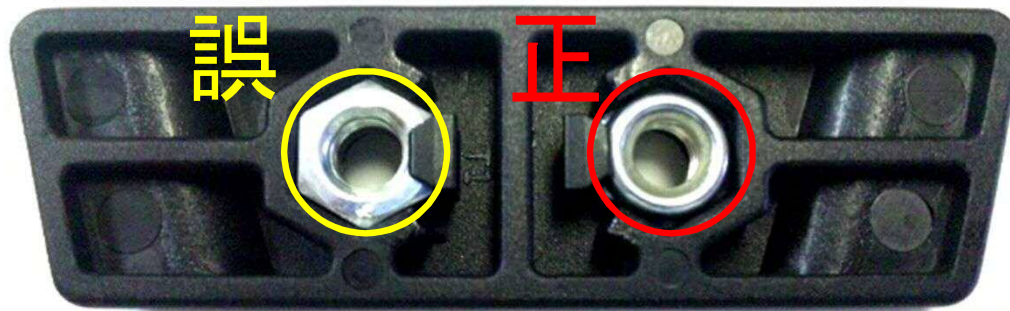
【対象部品】 サドル固定アタッチメント内のナイロンナットが逆に入っております。
ナットが丸みを帯びて、中に樹脂が入っている面が見える状態が正しい向きとなります。

★ナット入替の手順

① 付属のボルトを、誤った向きのナットにねじ込みます。

② ナットを固定している「ツメ」の方向に軽くボルトを傾けて下さい。ナットが外れます。
力をかけ過ぎると「ツメ」が破損する恐れがございますので、ゆっくりと力をかけて下さい。

③ 外したナットを正しい向きで差し込んでください。「ツメ」の下にもぐりこませるように押し込みます。
